Sostituzione cuscinetti

Sostituzione cuscinetto a scafo di un First 40.7

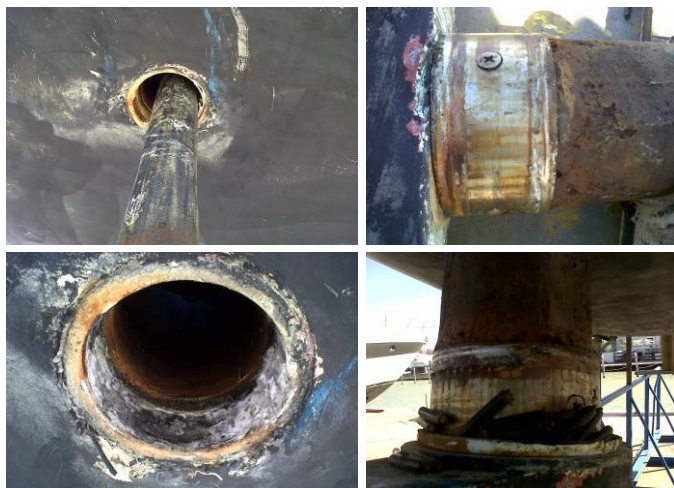
Il vecchio cuscinetto a scafo in alluminio è stato rimosso dando spazio al nuovo cuscinetto di dimensioni più grandi completo di tubo losca in vetro resina che dopo centrato verrà laminato. Anche la vecchia camicia è stata rimossa dall'asse, ed è stata sostituita da una camicia in acciaio più alta incollata con resine epossidiche senza l'uso di viti che possono rovinare nuovamente i rulli del cuscinetto come avvenuto in precedenza.

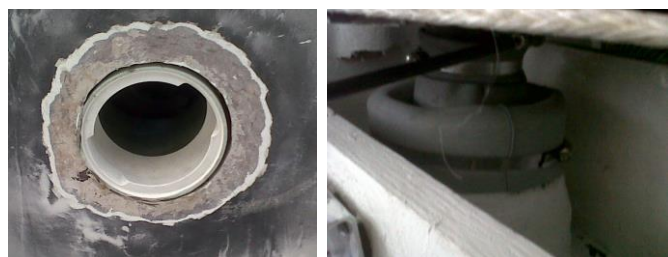
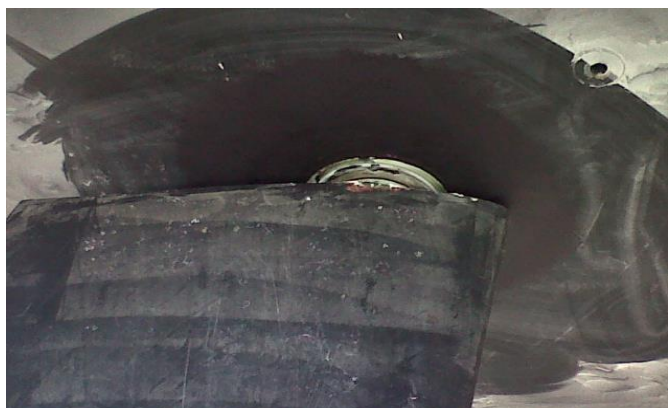
L'armatore di questo First 40.7 dopo aver riscontrato un mal funzionamento alla timoneria si è rivolto a noi per intervenire sul problema. Dopo aver analizzato lo stato della timoneria la soluzione più idonea al problema è stata quella di sostituire sia la camicia dell'asse con una nuova più grande che l'intero cuscinetto a scafo in alluminio con uno in materiale sintetico che eviterà in futuro problemi di ossidazione e corrosione da correnti galvaniche.

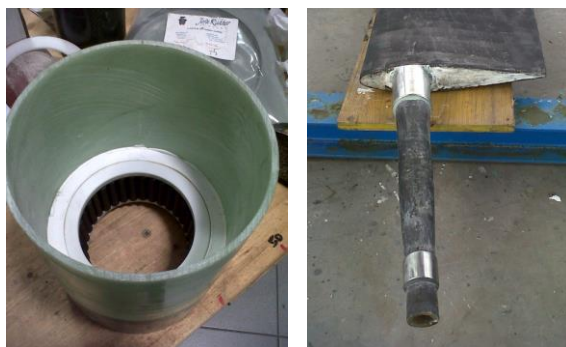
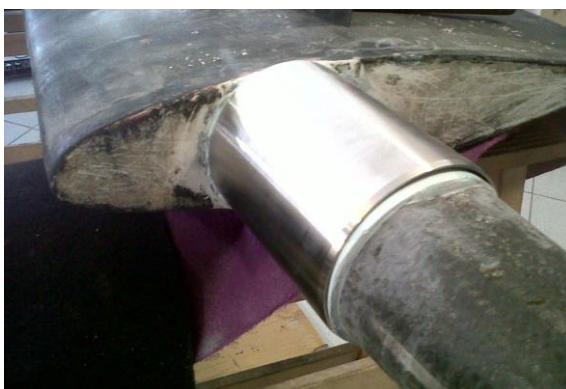
L'intervento è stato concluso rimontando la pala del timone e ricollegando cavi e settore. Il nuovo cuscinetto JEFA permette col suo diametro maggiore di portare rulli più grandi che migliorano la prestazione e la durata nel tempo. La sede della rulliera in materiale sintetico non è soggetta ne a ossidazione ne a correnti galvaniche e garantisce una durata eccezionale togliendo problemi agli armatori che la montano.
